Máster en Conservación y Restauración de Bienes Culturales

Trabajo Fin de Máster

**ESTUDIO COMPARATIVO Y PUESTA EN VALOR DEL
PATRIMONIO RETABLÍSTICO DE LA ZONA NORTE
DE LA ISLA DE LA GOMERA**

Autora: María José Calero Cordobés

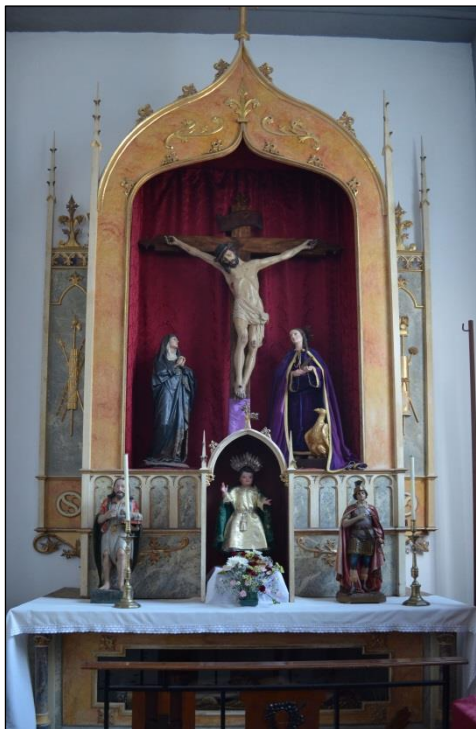
MUNICIPIO Agulo

NOMBRE DE LA IGLESIA San Marcos			
NOMBRE DEL RETABLO El Calvario			
ESTILO Neogótico. Principios del siglo XX			
AUTOR Desconocido			
ESTRUCTURA Un solo cuerpo. Planta rectilínea con sotabanco y banco asentado sobre grada. Altar con frontalera marmolizada. Pináculos laterales. Aletones laterales			
UBICACIÓN Capilla de la Epístola			
Adosado al muro SI	Anclajes originales	Anclajes de cirios NO	
TÉCNICA Madera policromada con la técnica del marmolizado			
HORNACINAS	2		
SOPORTE: Madera			
TOMA DE MUESTRAS DE MADERA		SI	
INSECTOS XILÓFAGOS	SI		
ESTADO DE CONSERVACIÓN		Muy malo	
ESTRATOS PICTÓRICOS	SI		
PINTURAS: NO			
IMÁGENES: <u>Sotabanco:</u> Niño Jesús <u>Primer piso:</u> Cristo crucificado, Virgen de las Mercedes

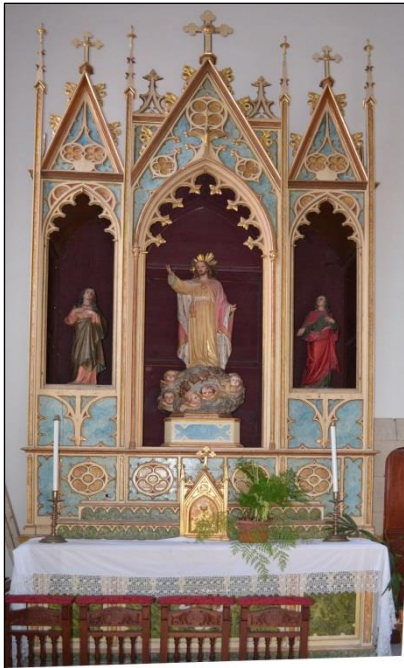
MUNICIPIO Vallehermoso

NOMBRE DE LA IGLESIA San Juan Bautista			
NOMBRE DEL RETABLO Cristo Rey			
ESTILO Neogótico. Principios del siglo XX			
AUTOR Desconocido			
ESTRUCTURA Un solo cuerpo dividido en tres calles coronado con formas triangulares. Planta rectilínea con sotabanco y banco asentado sobre zócalo de mármol. Sagrario. Altar con frontalería decorada con la técnica del marmolizado. pináculos			
UBICACIÓN Capilla del Evangelio			
Adosado al muro NO	Anclajes originales Algunos no	Anclajes de cirios NO	
TÉCNICA Madera policromada			
HORNACINAS	3		
SOPORTE: Madera			
TOMA DE MUESTRAS DE MADERA		SI	
INSECTOS XILÓFAGOS	SI		
ESTADO DE CONSERVACIÓN		Muy malo	
ESTRATOS PICTÓRICOS	SI		
PINTURAS: NO			
IMÁGENES: San Juan Bautista			
OTROS: El retablo necesita una restauración de urgencia
